## Замена датчика распредвала на X20XEV

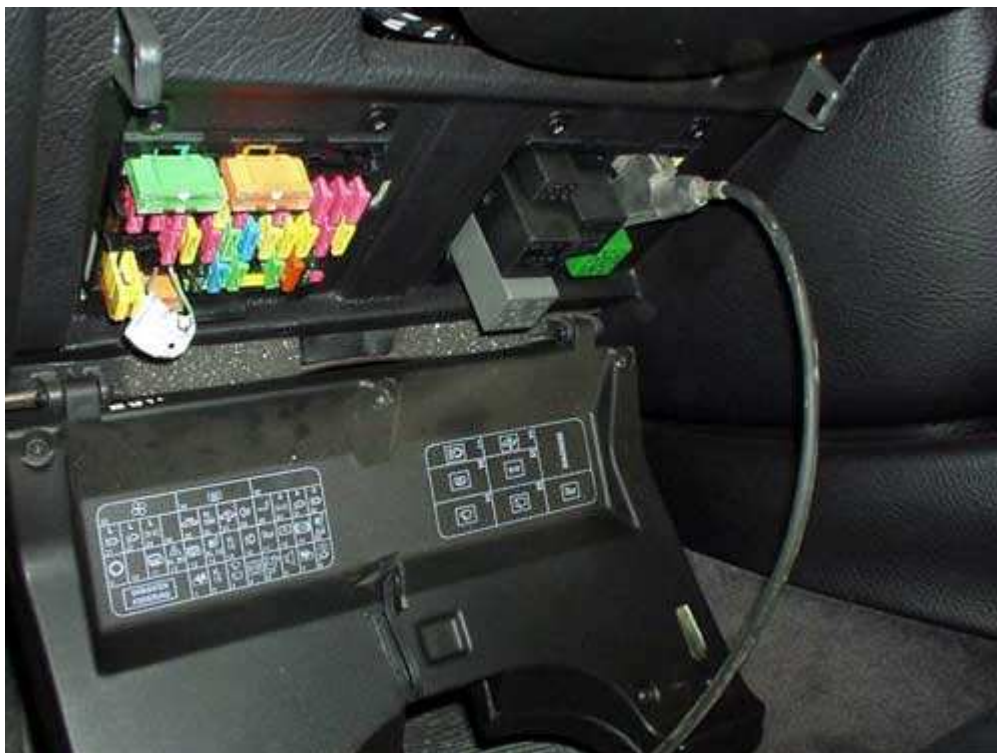
На двигателях семейства Ecotec выход из строя датчика положения распредвала не такой уж редкий случай. Проявляется это вялостью двигателя, невозможностью раскрутить двигатель выше 4000 об/мин и горящей лампочкой "Check Engine".

Проверка сканером (в данном случае Opel Omega-B) показала ошибку P0340 (Camshaft sensor General malfunction). Так-же это можно установить без сканера, считыванием flash codes простой перемычкой в диагностическом разъёме...

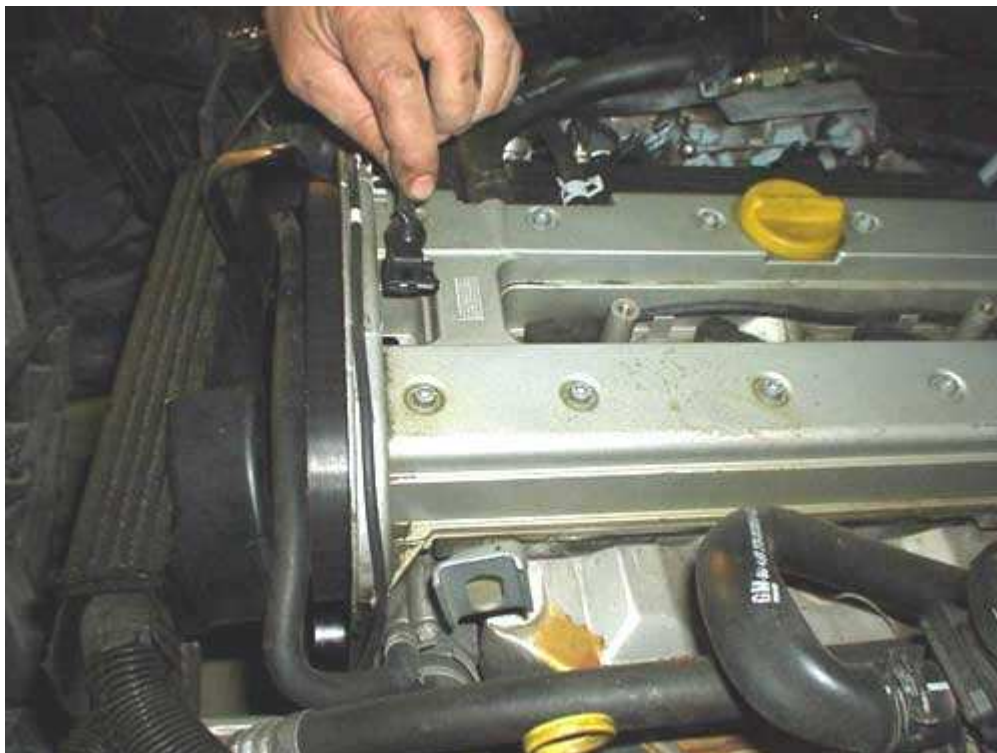
## 2. Отключаем разъём датчика

кстати, сам датчик "трансформаторного" типа. Можно проверить сопротивление его обмоток мультиметром относительно средней (второй) ноги, и убедиться в обрыве...

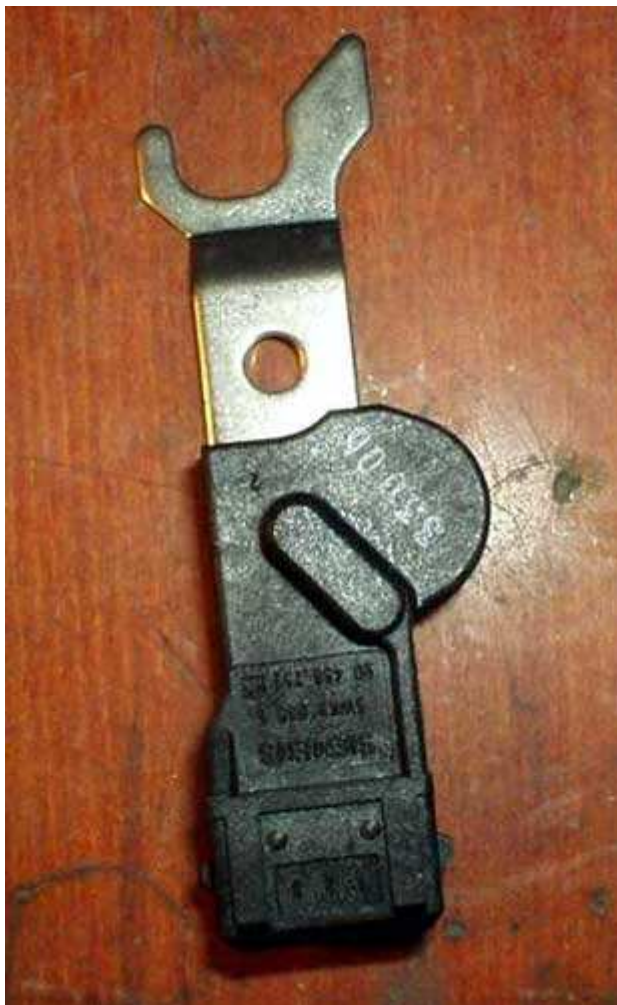
4. Сам виновник торжества
