TÜV SÜD Auto Plus GmbH  
Tränkestraße 11  
70597 Stuttgart

**Protokoll-Nummer:** 264129 / 01  
Sachbearbeiter: Torsten Moelau

<b>Typ/Modell</b>	Audi Q5 SUV 3.0 TDI quattro	<b>Vertragsende (soll)</b>	17. Dezember 2010
<b>Erstzulassung</b>	22.04.2010	<b>Besichtigungszustand</b>	Nass
<b>Außenfarbe</b>	Meteorgrau Perleffekt	<b>Verkäuflich</b>	JA
<b>Kennzeichen</b>	IN-QT696	<b>Reserviert</b>	NEIN
<b>FIN</b>	WAUZZZ8R3AA098602	<b>Herkunft</b>	Dienstwagen
<b>km-Stand (abgelesen)</b>	20.056	<b>km-Stand gesamt</b>	20.056
<b>Tauschaggregate</b>	NEIN

## 1. Fahrzeugzustandsbericht

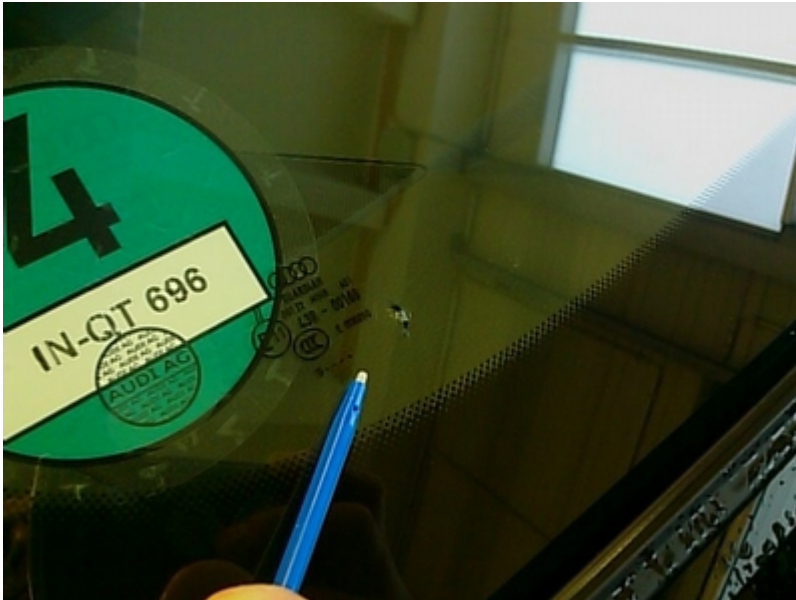
Beschädigung Verglasung: Frontscheibe - Steinschlag - erneuern

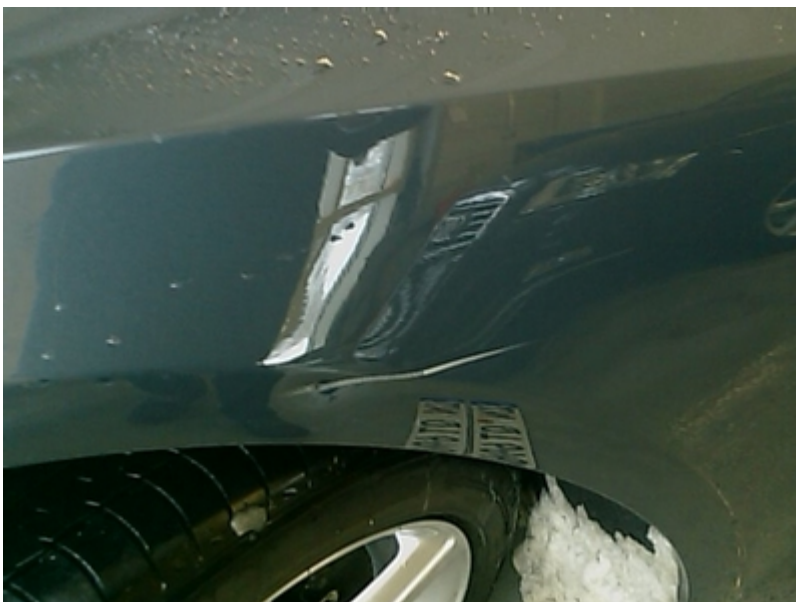
Beschädigung Kotflügel links: Kotflügel links - Dellen / Beulen - instandsetzen und lackieren
